報 告 Report

橋梁メンテナンス研修設備と体制構築

ものづくり大学紀要 第 11 号 (2021) 61~67

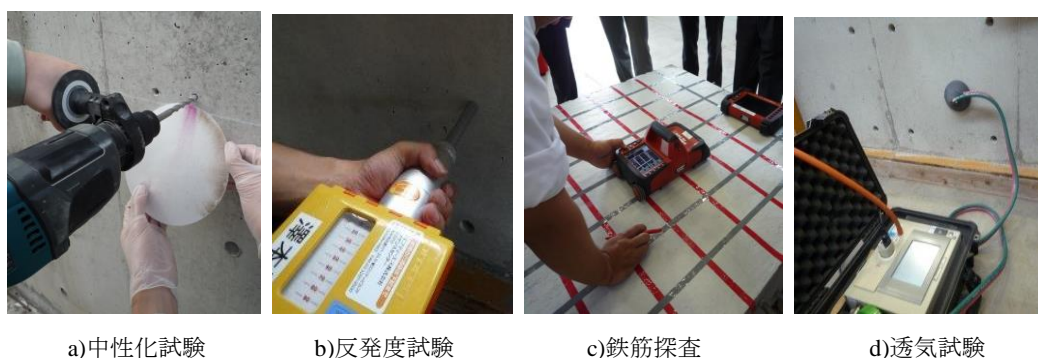
図2 非破壊検査（コンクリート）

構造物の点検などで適用される非破壊検査について、ものづくり大学では実習授業で行っており、図2に示す通り、コンクリートの中性化試験、反発度試験、鉄筋探査、および透気試験等²⁾ができる設備がある。また、鋼構造の非破壊検査³⁾についても、超音波探傷試験や渦流探傷試験による疲労き裂検出の実演ができるようにした。

a)中性化試験

b)反発度試験

c)鉄筋探査

d)透気試験

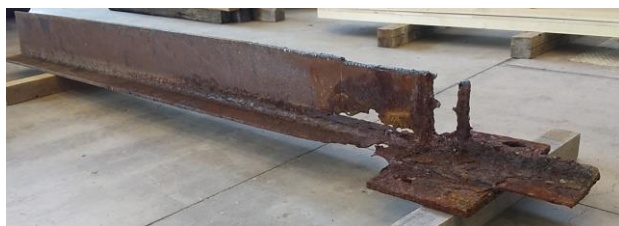
図3 劣化した鋼部材の展示

埼玉県内で最近まで供用していた鋼桁の腐食劣化部分について、図3a)に示すように展示を行っている⁴⁾。また、30年間の長期にわたり、海浜の厳しい腐食環境で暴露していた塗装鋼板を、図3b)に示すように展示している。さらに、高速道路で使用していたRC床版で、水平ひび割れが発生しており、鋼繊維補強コンクリート(SFRC)で補強したものを展示している(図3参照)。これらを用いて、橋梁の劣化損傷事例を説明することができる。

a)実橋鋼桁の腐食劣化部

b)塗装鋼板の暴露試験体

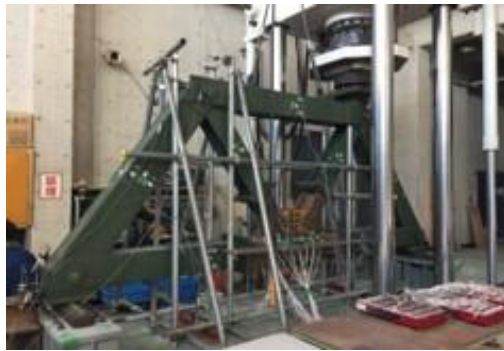
幅 1.2m×長さ 6m×高さ 5m の構造物を、3,000kN 万能試験機を用いて、載荷実験を行うことができる。図 5 にトラス橋格点部と鋼桁の CFRP による補強効果確認実験を示す^{5),6)}。このように、ほぼ実寸大の部分模型による載荷実験を行うことができ、補修・補強に関する新技術開発を実施している。

a) トラス格点部の CFP 補修確認実験

図5 3,000kN 万能試験機による載荷実験

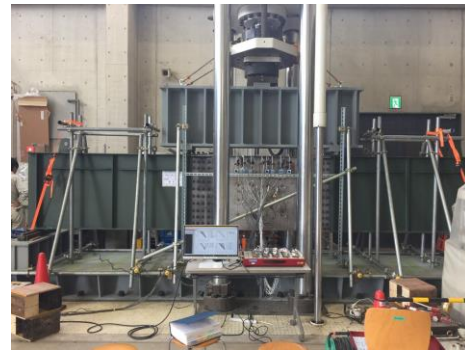
b) 鋼桁の CFRP 補強確認実験

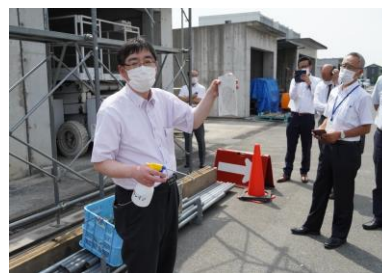
研修会では、ドリル削孔粉が落ちる位置にフェノールフタレイン溶液を浸み込ませたろ紙を設置して、中性化深さを測定するドリル法を実演した。図 7a)に本試験の説明状況を、図 7b)にドリル法の様子を示す。

a) 中性化試験の説明

コンクリートは一般的に pH が 12～13 の強アルカリ性である。しかしながら、大気中の二酸化炭素（ CO_2 ）が侵入し、水酸化カルシウム等のセメント水和物と炭酸化反応を起こし、細孔溶液の pH を低下させる中性化が生じる。高アルカリ環境のコンクリート中にある鉄筋表面には不動態被膜が形成されているが、中性化が進行するとその被膜は破壊され、鉄筋の腐食が進行することが知られている。

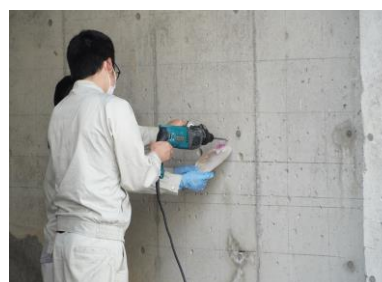
b) ドリル法による中性化試験

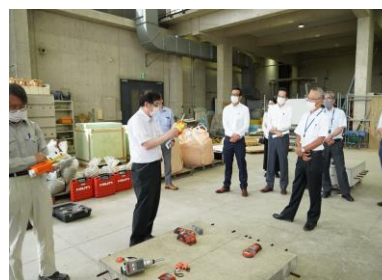
反発度試験は、コンクリート表面におもりを衝突させたときの跳ね返り量から、その強度を推定する方法である。日本材料学会や日本建築学会では、反発度からコンクリート強度を推定する換算式が提案されている。図 7c)に、本試験の説明状況を示す。

c) 反発度試験の説明

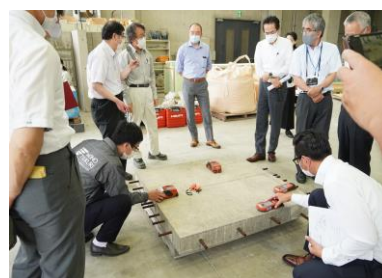
鉄筋探査は、コンクリート打設後に鉄筋位置やかぶりなどの品質を確認したり、耐震補強工事等におけるあと施工アンカー工事の際に、施工作業前にコンクリート構造物の配筋状態などの調査を、構造物を破壊せずに行うことができる。

探査は対象構造物や探査深度に応じて、主に電磁波レーダー法と電磁誘導法の 2 種類が使用されている。図 7d)に鉄筋探査の実習の様子を示す。

d) 鉄筋探査の実習

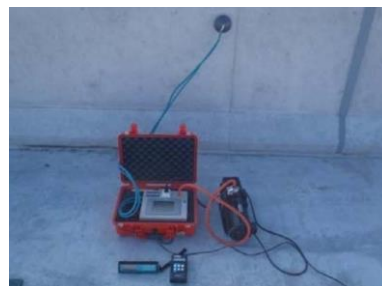
コンクリートは多孔質であり、その透気性は耐久性を左右する指標の 1 つとされており、特に中性化の進行速度と密接な関係がある。透気試験ではコンクリートの含水率が 5.5% 以上だと正しい値が得られないので、必ず含水率を計測する。次に、表面透気試験はアクリル板でキャリブレーションを行った後、透気係数を計測する。図 7e)に透気試験の様子を示す。

e) 透気試験

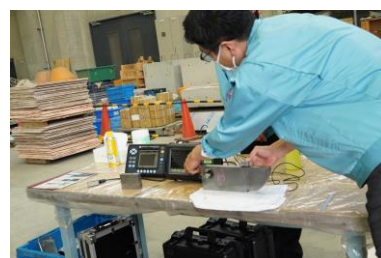
溶接の品質は、溶接条件や溶接工の技量により大きく左右される。施工不良により溶接時にきずが生じると、疲労き裂進展の可能性がある。このため、溶接部の品質確認は非常に重要で、超音波探傷法はこの品質確認のための代表的な非破壊検査法である。溶接部の探傷では通常、一探触子の斜角探傷法を適用する。垂直探触子では、余盛のため探触子を密着させることが困難であることと、板厚方向の割れを検出することができないからである。図 8a)に鋼材板継溶接部の超音波探傷試験の様子を示す。

a)超音波探傷試験の説明

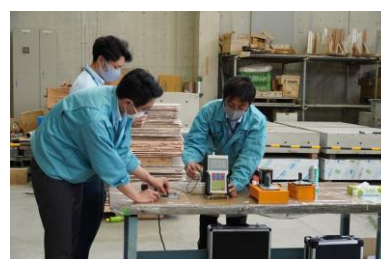
b)渦流探傷試験

鋼橋の溶接部や母材に生じる疲労き裂等の探傷検査を、塗膜や錆の除去をせず行える渦流方式の探傷装置で、下処理の状態に左右されない安定した検査データが得られる手法である。また、小型軽量で携帯性に優れた機器が開発されており、高所や狭い場所等厳しい条件で機動性を発揮して、作業時間およびコストの抑制に効果的である。図 8b)に鋼材すみ肉廻し溶接部の渦流探傷試験の様子を示す。

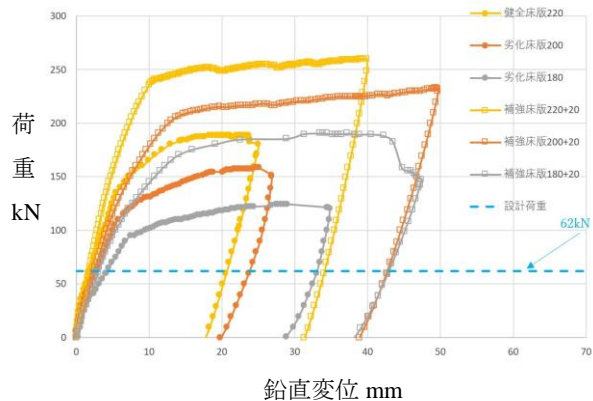
図 11 荷重-鉛直変位の関係

実験結果を表 1 にまとめて示す. また, 荷重と鉛直変位の関係を図 11 に示す. 同図表から以下のことがわかる.

- (1) RC 床版の上面が減少すると曲げ強度が大幅に低下する.
- (2) 鋼繊維補強高強度緻密モルタルを 2cm 施工することにより, 曲げ強度は 38~54%回復している.
- (3) ひび割れ荷重, 鉄筋降伏荷重, 終局荷重は, 複鉄筋断面計算や等価応力ブロック法による計算で評価可能である^{5),6)}.

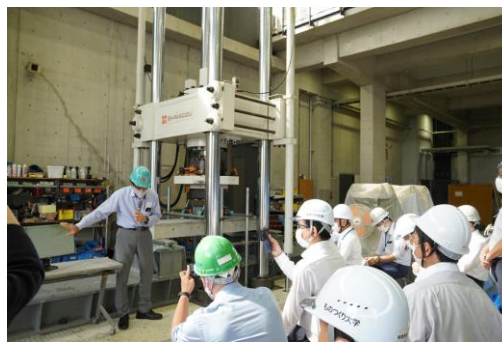
実験は図 10a),b)に示す通り, 中央に幅 200mm×500mm の載荷版で 3 点曲げ載荷を行った. その劣化床版を曲げ載荷した後, 中央部の圧壊したコンクリートを除去して, その直下のひび割れに樹脂を注入した後に, エポキシ接着剤を前面に塗布した. 同図 c)に示す通り, 鋼繊維補強高強度緻密モルタルで 2cm の上面増厚を行った.

a) 載荷実験の説明

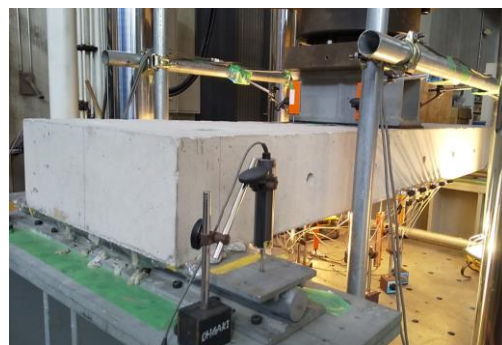
b) 載荷実験状況

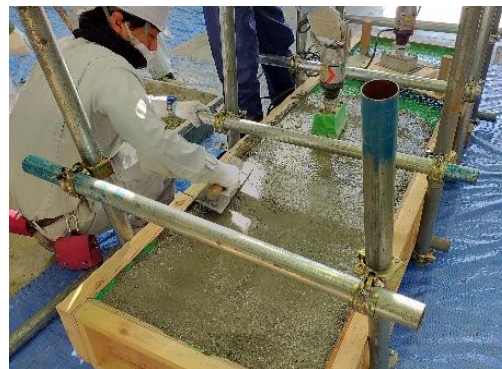
c) 上面増厚施工
図 10 実験状況

RC 床版は過積載車両の通行や凍結防止剤の使用増加の影響を受け、水や塩分が床版内部に浸入する過酷な環境下にあり、水平ひび割れや RC 床版上面付近の土砂化といった、上面からの経年劣化が生じることが明らかになってきている。本実験では健全な RC 床版(以下、健全床版と呼ぶ)、健全床版より 2cm、4cm 上面が薄い床版(以下、劣化床版と呼ぶ)、および、劣化床版を曲げ載荷して下面にひび割れが生じて上面が圧壊する終局状態に至ったものを、鋼繊維補強高強度緻密モルタルで上面増厚補修した RC 床版(以下、補修床版と呼ぶ)を製作し、それぞれに静的曲げ載荷実験を行い、その補修効果等を確認した^{5),6)}。
